RIMINI VIA MATTEOTTI

VIA MATTEOTTI (1946)

Premessa

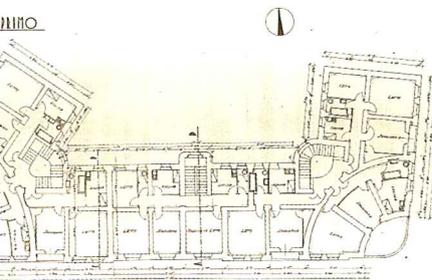
Pianta edificio prospiciente piazza Gramsci prima della guerra

Il primo edificio sorge all'imbocco di via Mazzini, l'odierna via Matteotti, all'estremità di piazzale Gramsci, risale agli anni '30, e subì gravi danni causati dai bombardamenti del '44. Al termine del conflitto l'edificio fu interessato da un programma di recupero, con un progetto che ricalca le linee del precedente edificio, già descritto precedentemente, con sostanziali differenze a livello di prospetto esterno, ora anonimo e privo di quelle caratterizzazioni che l'edificio proponeva originariamente. A livello di pianta si nota il parziale rifacimento della parte finale lungo via Matteotti, abbattendo la parte concava a favore di una chiusura dell'angolo del palazzo più regolare, rettificando i muri delle stanze interne. Durante questa fase si decise di innalzare un piano in più nella parte prospiciente la piazza, al fine di caratterizzare maggiormente l'ingresso alla città.

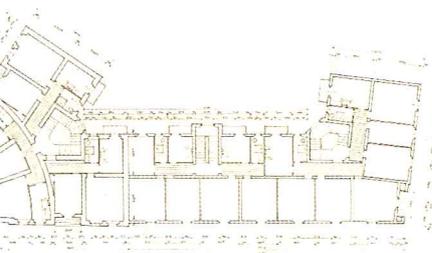
Pianta stesso edificio relativa alla fase di ricostruzione verso la fine degli anni '40

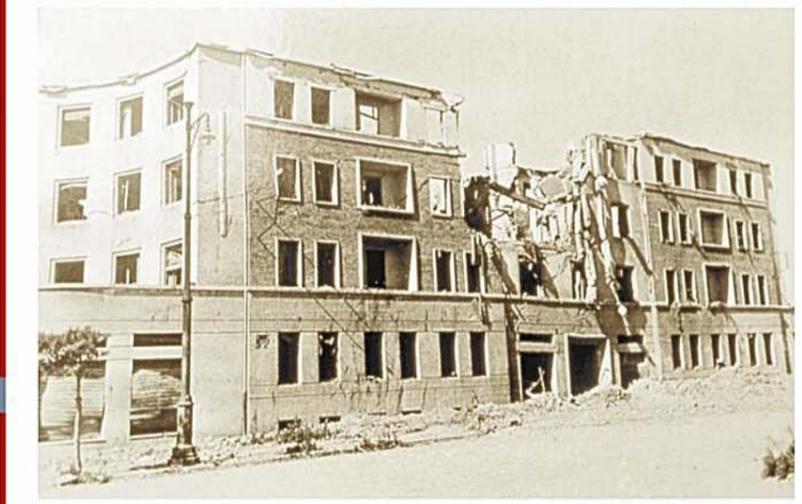
EDIFICIO -A- DANNI DI GUERRA
